# Avertissement général: interprétation de la thermographie

# Façades

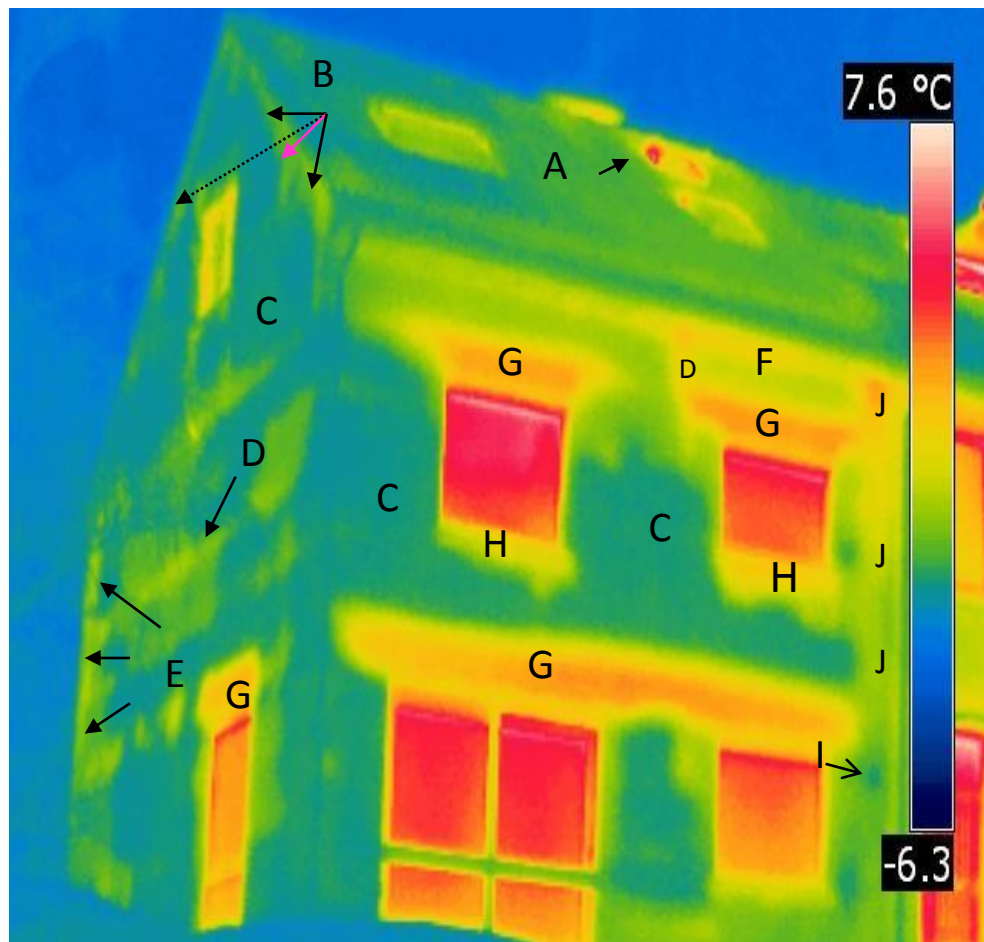
A: Défaut d'isolation autour de la fenêtre de toit

B: infiltrations/ déperditions thermiques à l'intersection de la toiture et des murs (cf remarque 2° étage).

C: murs humidifiés par intempéries (brique poreuse) et non séchés par ponts thermiques: linteaux, seuils, conduits non isolés, etc..

D: traces/ déperditions thermiques aux jonctions entre plaques isolantes placées entre murs.

E: Défaut de pose de l'isolant à l'intersection des façades: pont thermique visible par l'intérieur dans coin bureau

F: Salle de bain, zone maintenue plus chauffée toute l'année. Déperditions aux raccords entre panneaux d'isolants

G: Ponts thermiques par linteaux. Chauffage involontaire des briques de parement

H: Pont thermique seuil de fenêtre

I : Evacuation de la hotte: suspicion de non raccord au travers de la coulisse

J : Un conduit non répertorié et non isolé passe à proximité de la façade

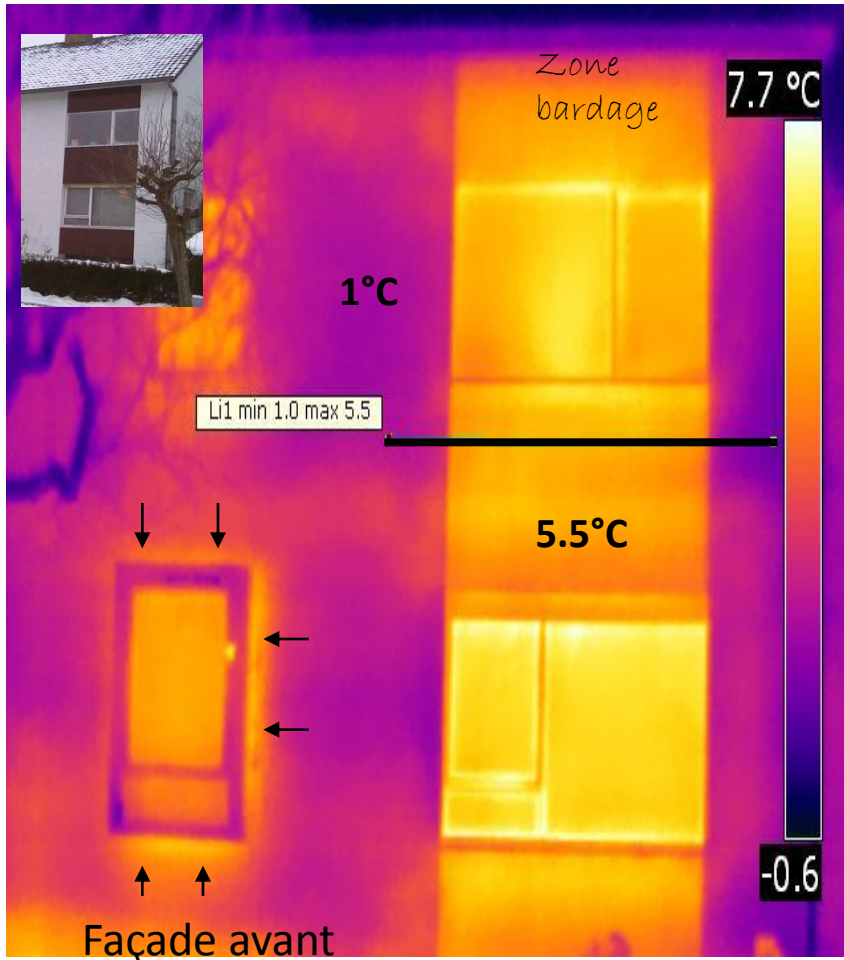
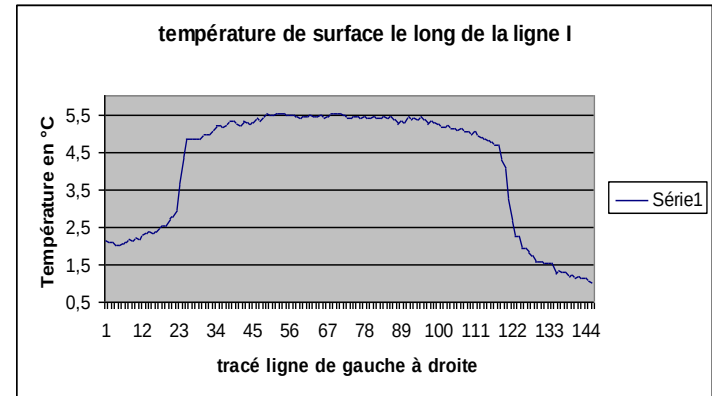
# Efficacité thermique de la façade

- Il apparaît que la résistance thermique du bâtiment est nettement plus faible au niveau du bardage de bois
- Le graphique ci-dessus met en évidence l'augmentation radicale de la température de surface au changement de zone. Le graphique reprend les mesures de températures le long de la ligne L1 noire.
- Déperditions importantes des murs: avancée fenêtre bureau (flèches)

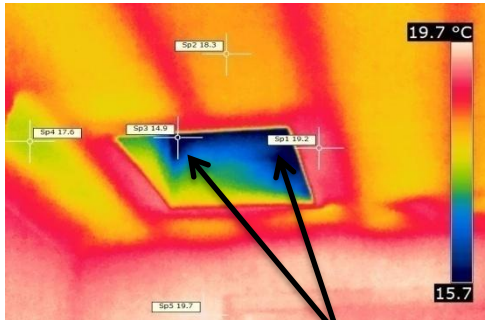
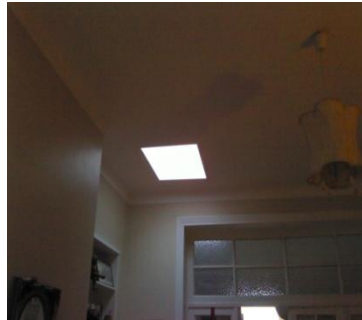
A. Condensation à partir des coupoles de toit:  
Boiseries humides (flèches noires).

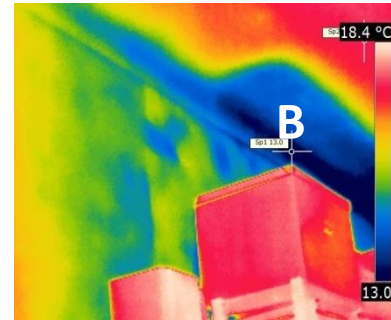
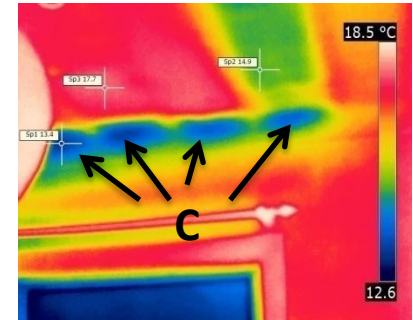
B. Infiltrations d'eau par (tête) mur mitoyen dans la couche d'isolant. Mur également humide

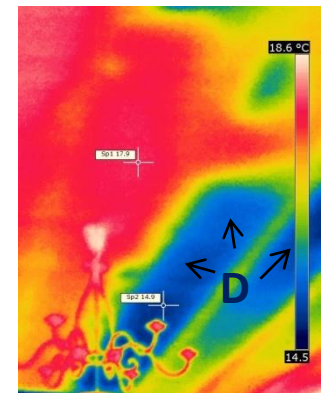
D. Isolant détérioré lors d'un sinistre précédent Isolant non remplacé et non recouvert par nouvelle couche PUR .

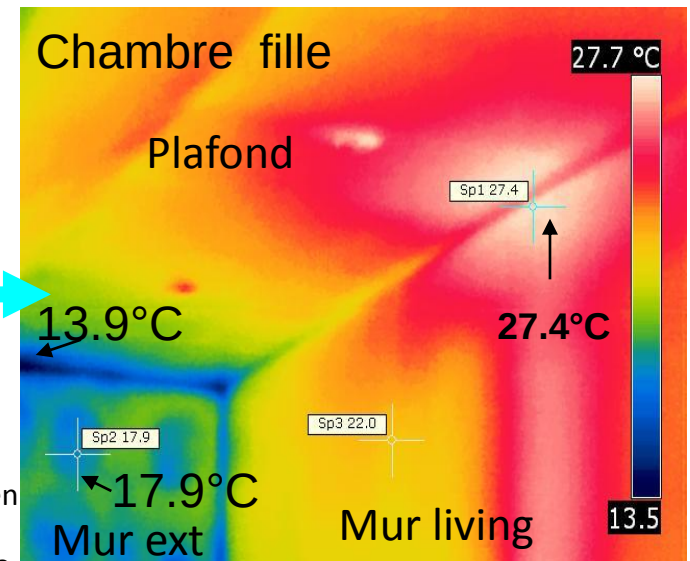
Chambre fille:  
Mur mitoyen au living:  
Milieu du mur, montée d'une conduite chaude inconnue du Propriétaire vers grenier peu accessible. Montée vers ancien ballon de stockage dans combles et laissée en attente?

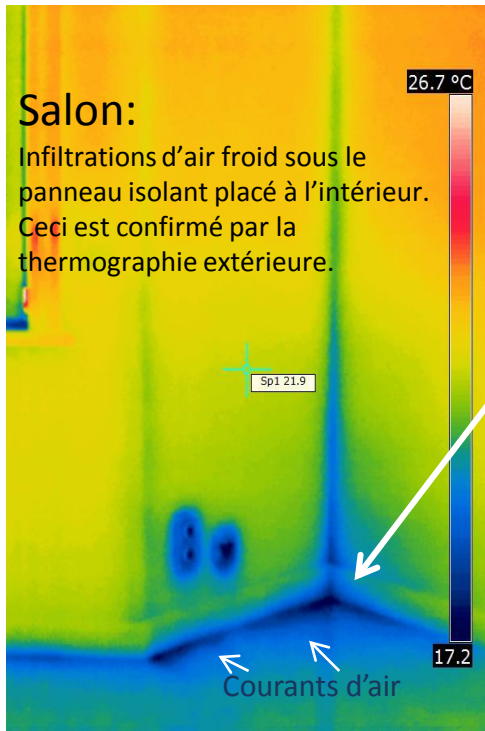
## Salon:

Infiltrations d'air froid sous le panneau isolant placé à l'intérieur. Ceci est confirmé par la thermographie extérieure.

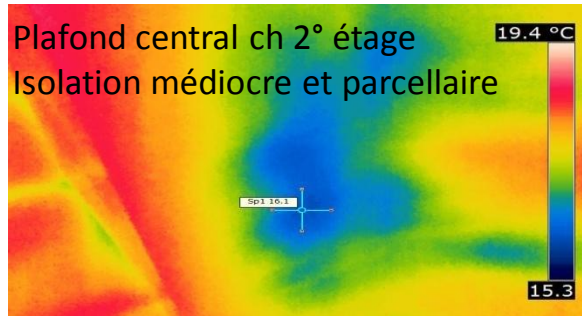
## Plafond central ch 2° étage Isolation médiocre et parcellaire

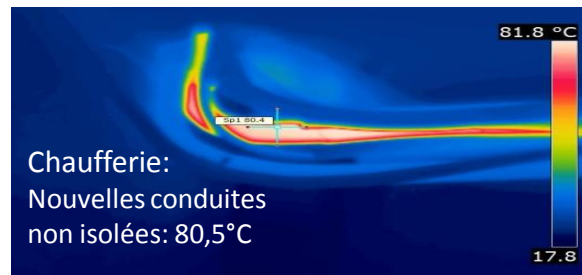
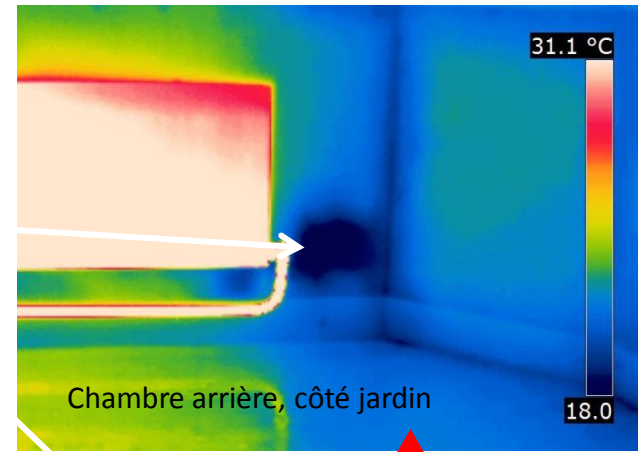
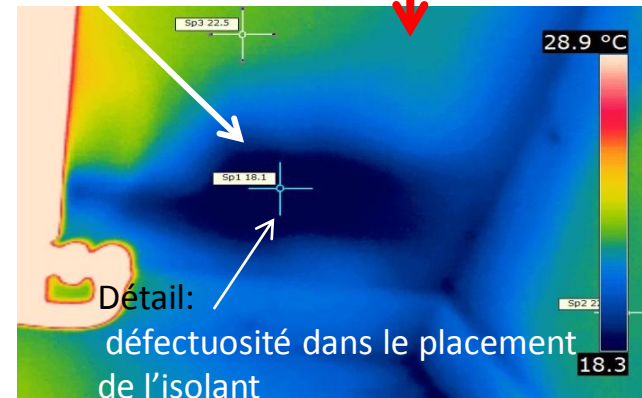
## Chaudière: Nouvelles conduites non isolées: 80,5°C

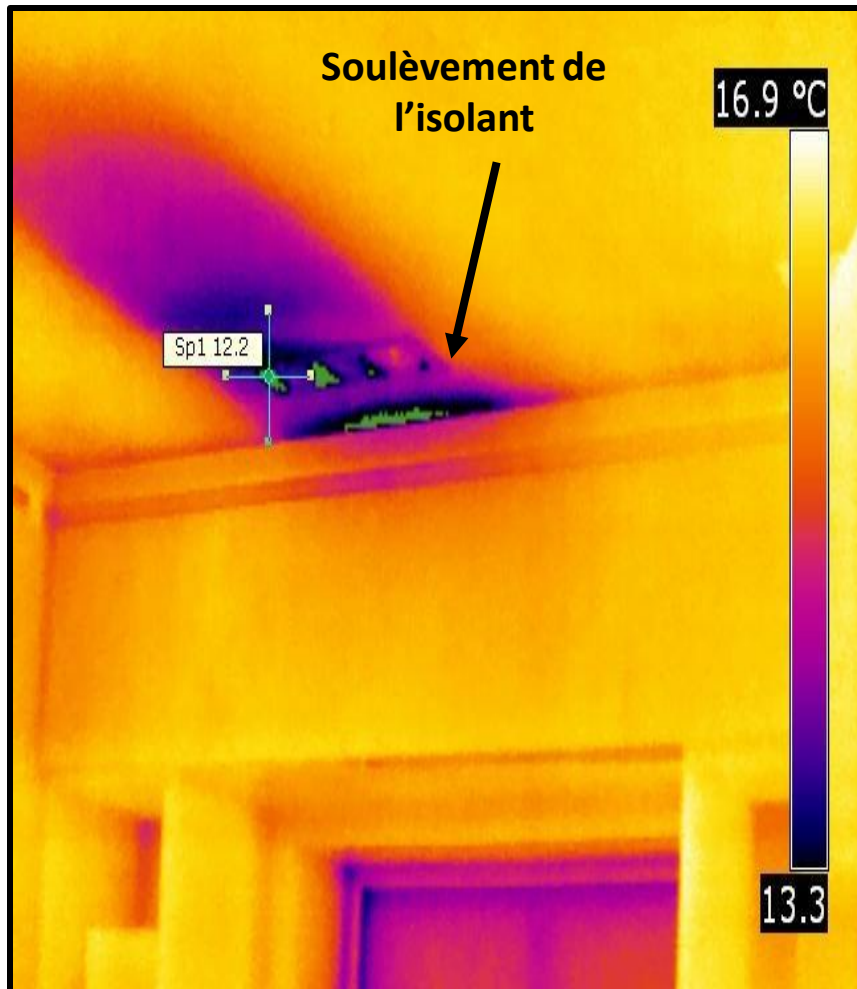
# Recherche inconfort Bureau 3

- l'encastrement des spots a occasionné le déplacement ou la dégradation de l'isolant placé derrière le plafond.
- Ceci est constaté à des degrés divers à chacun des spots

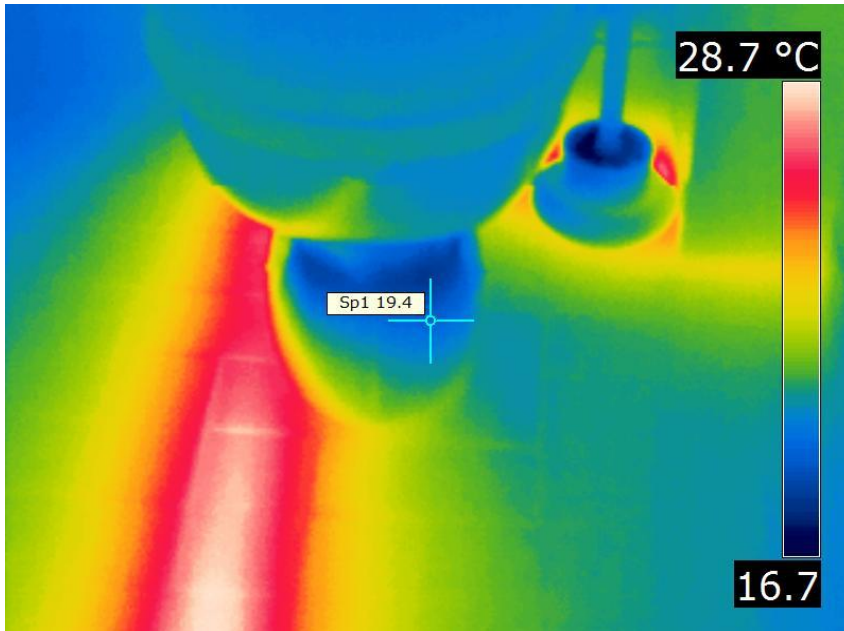
- WC n°1:  
passage  
conduite à  
proximité de la  
cuvette

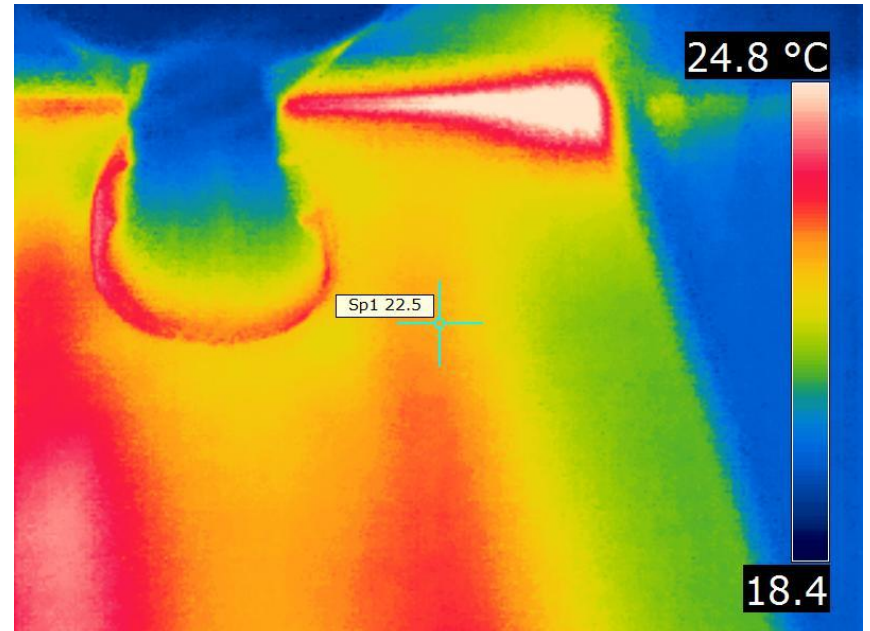
- WC n°2:
- (Au dessus du WC n°1)  
passage conduites de part  
et d'autre à proximité de la  
cuvette!
