# Avertissement général: interprétation de la thermographie

# Façades

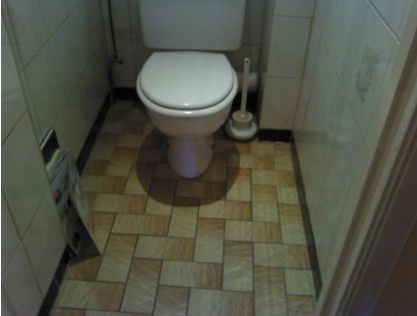
# Localisation de conduites

- WC n°1:  
passage  
conduite à  
proximité de la  
cuvette
